8D-Report

Kundenreklamations-Nr. 20170508	Reklamationsnummer/ Pos. C2111/ 1	Rekl.-Datum 04.05.2017	Kundenartikelnummer GH529_L5
BBW GmbH & Co. Musterstraße 123 Wuppertal Huber KG Herr Stefan Bauer Industriestr. 42-46 40880 Ratingen		Artikelnummer HS3989FE	Artikelbezeichnung Gehäuse
		Zeichnungsnummer 510.3989-000	Index
		Lieferdatum 27.04.2017	Lieferschein-Nr. 1704Hu_100
		Liefermenge 1000 Stück	Reklamierte Menge 21 Stück

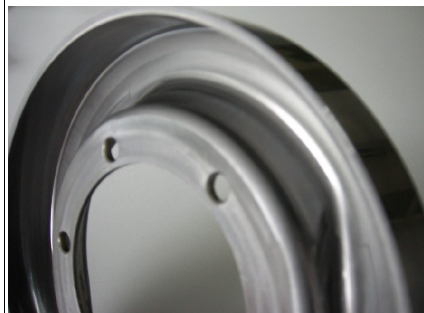
HS006.jpg

Eine der fünf Bohrungen ist unrund, zusätzlich ist an der Unterseite dieser Bohrung noch Grad

Fehlerart: Fehlerhafte Bohrung Fehlerort: Innenkranz Bohrloch 5
 Das Bohrloch 5 ist teilweise unrund, es hat eine leichte Ei-Form und ist nach außen gezogen

Kundenreklamations-Nr. 20170508	Reklamationsnummer/ Pos. C2111/ 1	Artikelnummer HS3989FE	Artikelbezeichnung Gehäuse
4.3 Abtransport Werkstücke Durch das abheben der Werkstücke kann sich die Position zu den Maschinen ändern			70

4.4 Höhe Transportband Durch abheben der Werkstücke hebt und senkt sich das Transportband, dadurch ändert sich die Position auf der Maschine			30
4.5 Bürsten Werkstück Durch die falsche Position des Werkstück kann die Bürsten den Grat nicht komplett entfernen			0

4.9 Luftfeuchtigkeit Die Luft im Raum ist zu feucht			0
4.10 Reflektion Durch erhöhten Lichteinfall hat sich der Bohrer falsch eingestellt			0
5. Geplante Abstellmaßnahme(n)	Geplant am	Geplant für	Wirksamkeit geprüft
zu 4.3: Gewichtsprüfung Es muß ein Höchst- und Mindestgewicht (pro Werkstück) festgelegt werden, damit sich die Position nicht ändert	04.05.18	Darmer, Elvira
